# 透析用逆浸透(RO)装置の 放射性物質の除去性能について

一般社団法人 福島県臨床工学技士会  
西勝 光紀

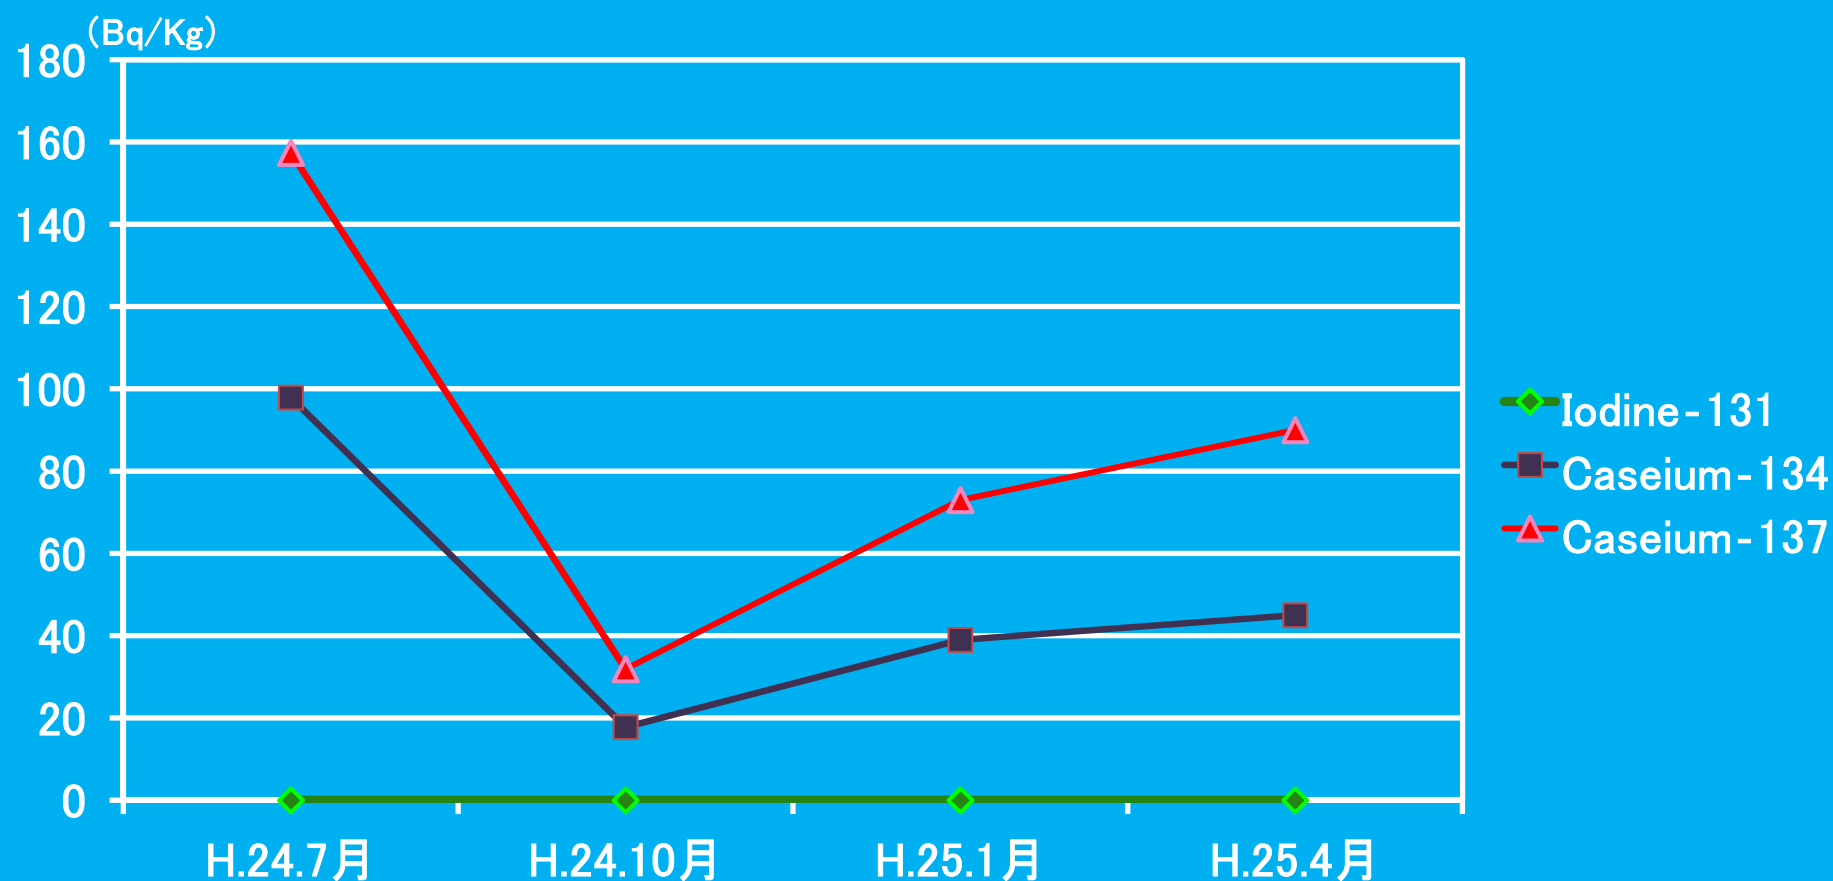
# 水処理装置内消耗品放射能測定結果 (1次プレフィルタ 検出限界値: 1Bq/kg未満)

| 旧RO装置 | Iodine-131 | Caesium-134 | Caesium-137 |
| H.24.3月 | 0 | 1104.0 | 1530.0 |

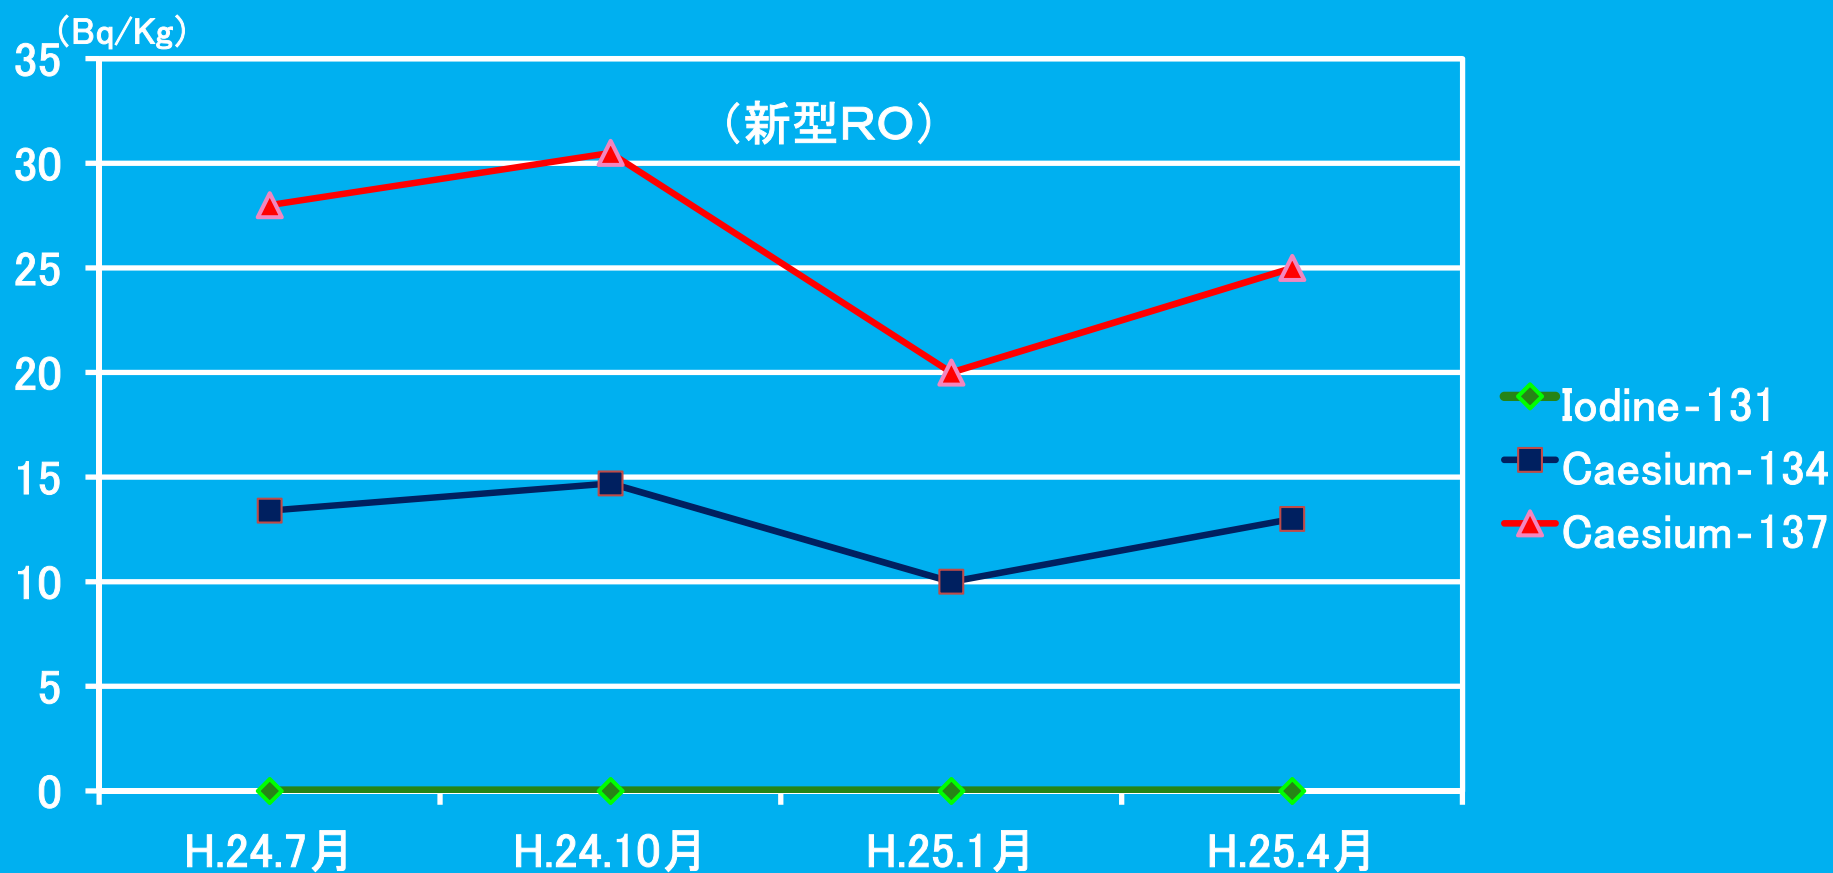
# 水処理装置内消耗品放射能測定結果 (2次プレフィルタ 検出限界値: 1Bq/kg未満)

| 旧RO装置 | Iodine - 131 | Caesium - 134 | Caesium - 137 |
| H.24.3月 | 0 | 5.9 | 28.0 |

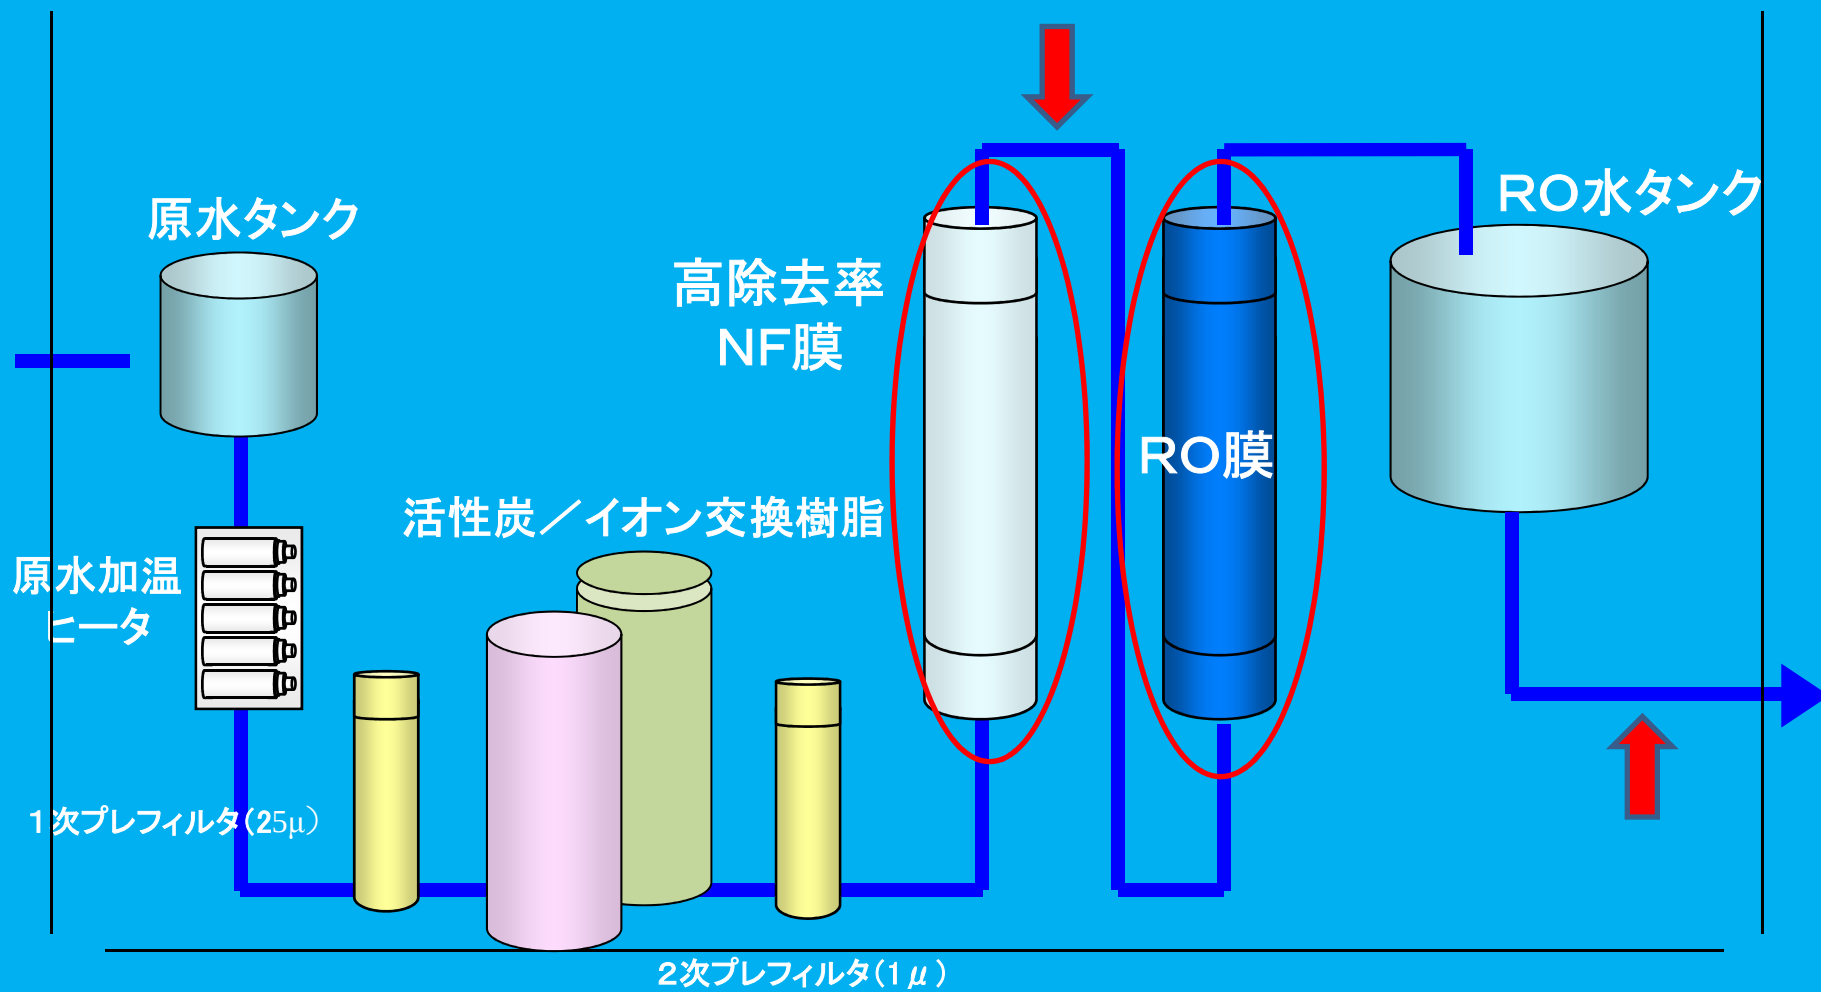
# 高除去率NF膜, RO膜 放射能測定結果 (検出限界値: 1Bq/kg 未満)

| | 従来型RO<br>RO膜<br>(Bq/kg) | 新型RO<br>高除去率NF膜<br>(Bq/kg) | 新型RO<br>RO膜<br>(Bq/kg) |
| Iodine-131 | N. D. | N. D. | N. D. |
| Caesium-134 | 205 | 9.5 | N. D. |
| Caesium-137 | 304 | 17 | N. D. |
