医療事故情報収集等事業 「医療安全情報 No. 130」の提供について

# 中心静脈ラインの開放による空気塞栓症

No.130 2017年9月

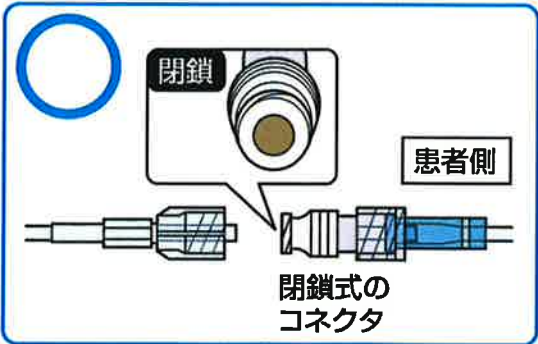
本来外す部位

**大気に開放される状態で中心静脈ラインの接続を外したことにより、血管内に空気が流入し、患者に影響があった事例が報告されています。**

- ・閉鎖式のコネクタを使用しない場合、中心静脈カテーテルのクランプを閉じないまま接続を外すと、大気に開放され血管内に空気が流入する危険性があることを院内で周知する。
- ・中心静脈ラインの接続を外す際、閉鎖式のコネクタが付いていることやクランプが閉じていることにより患者側のラインが閉鎖されているか確認する。

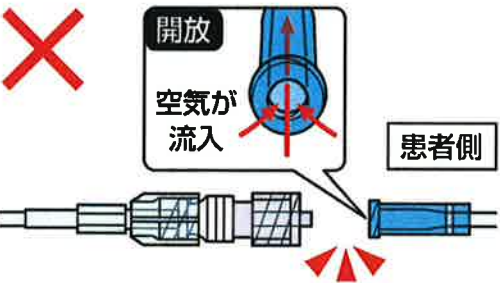
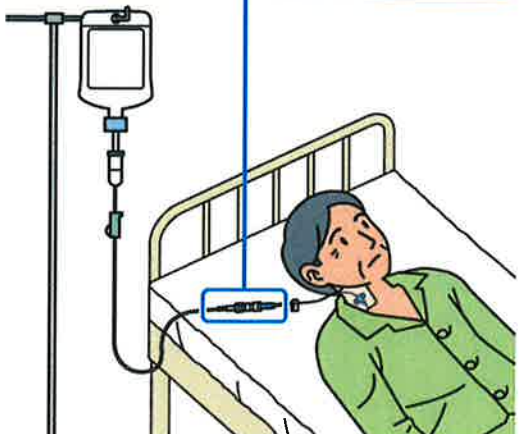
事例1のイメージ

看護師は患者が座位の状態更衣を介助した。その際、閉鎖式のコネクタと輸液ラインの接続が外れなかったため、中心静脈カテーテルのクランプを閉じないまま閉鎖式のコネクタを外した。中心静脈カテーテルが大気に開放され、空気が流入し空気塞栓による脳梗塞を起こした。
