# 透析用逆浸透(RO)装置の 放射性物質の除去性能について

一般社団法人 福島県臨床工学技士会  
西勝 光紀

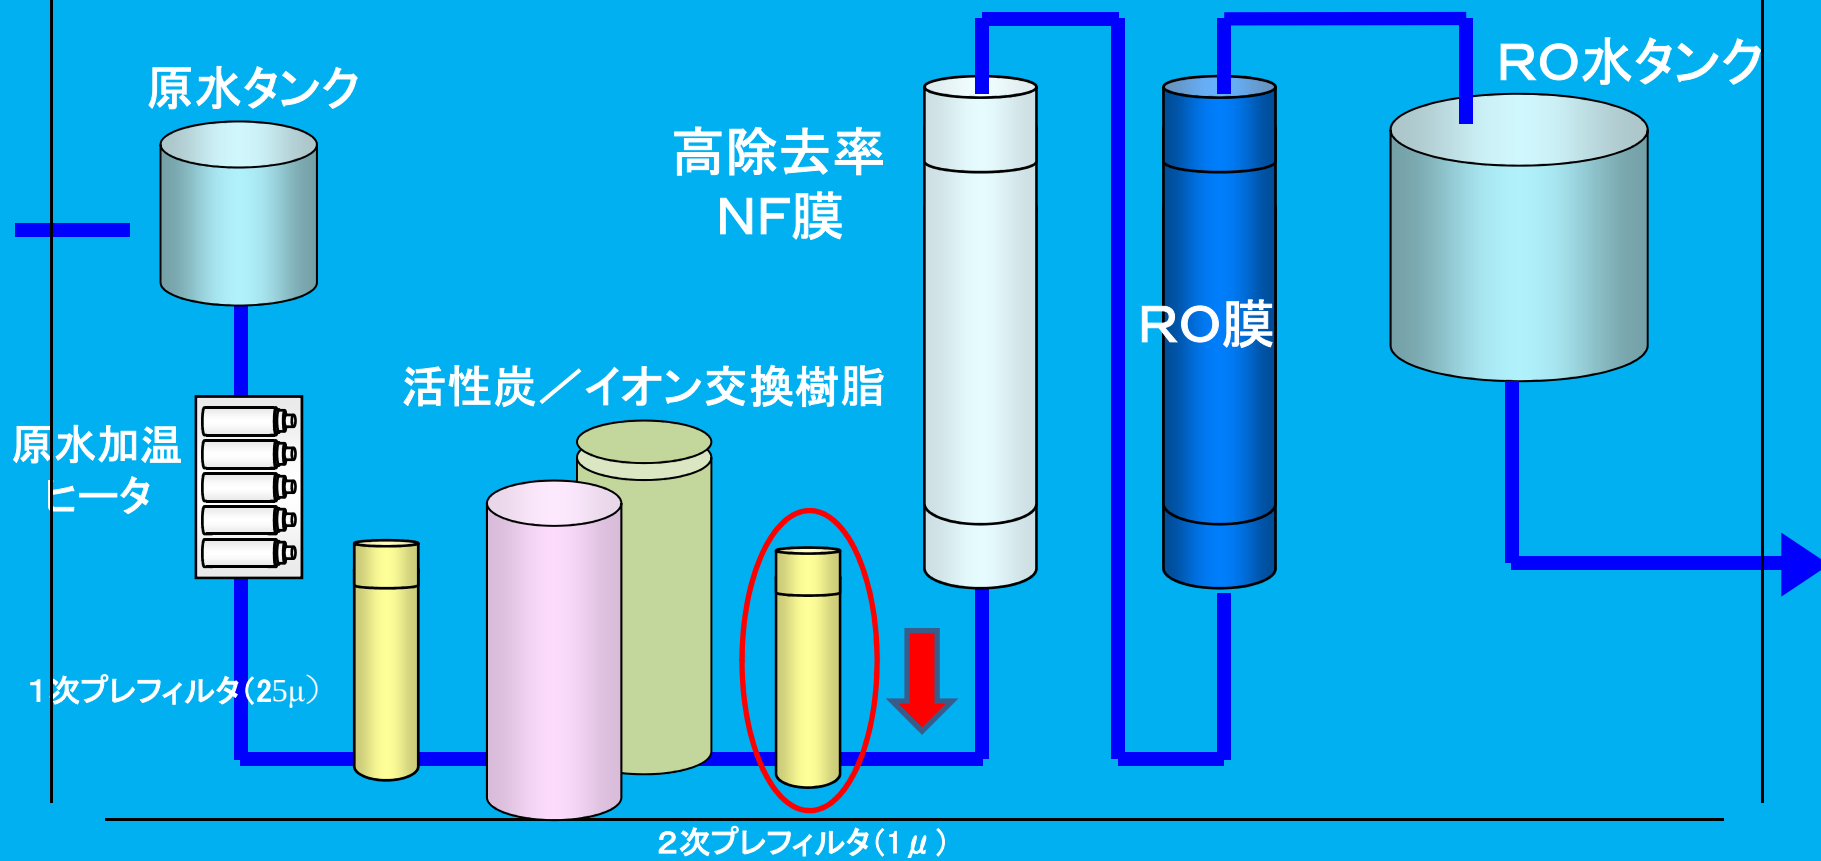
# 原水及び1次プレフィルタ透過水の 放射能測定結果（検出限界値：1Bq/kg未満）

| 原水 | Iodine<br>131 | Caesium<br>134 | Caesium<br>137 | プレ<br>フィルタ<br>後 | Iodine<br>131 | Caesium<br>134 | Caesium<br>137 |
| 1<br>回<br>目 | N. D. | N. D. | N. D. | 1<br>回<br>目 | N. D. | N. D. | N. D. |
| 2<br>回<br>目 | N. D. | N. D. | N. D. | 2<br>回<br>目 | N. D. | N. D. | N. D. |
| 3<br>回<br>目 | N. D. | N. D. | N. D. | 3<br>回<br>目 | N. D. | N. D. | N. D. |
| 4<br>回<br>目 | N. D. | N. D. | N. D. | 4<br>回<br>目 | N. D. | N. D. | N. D. |

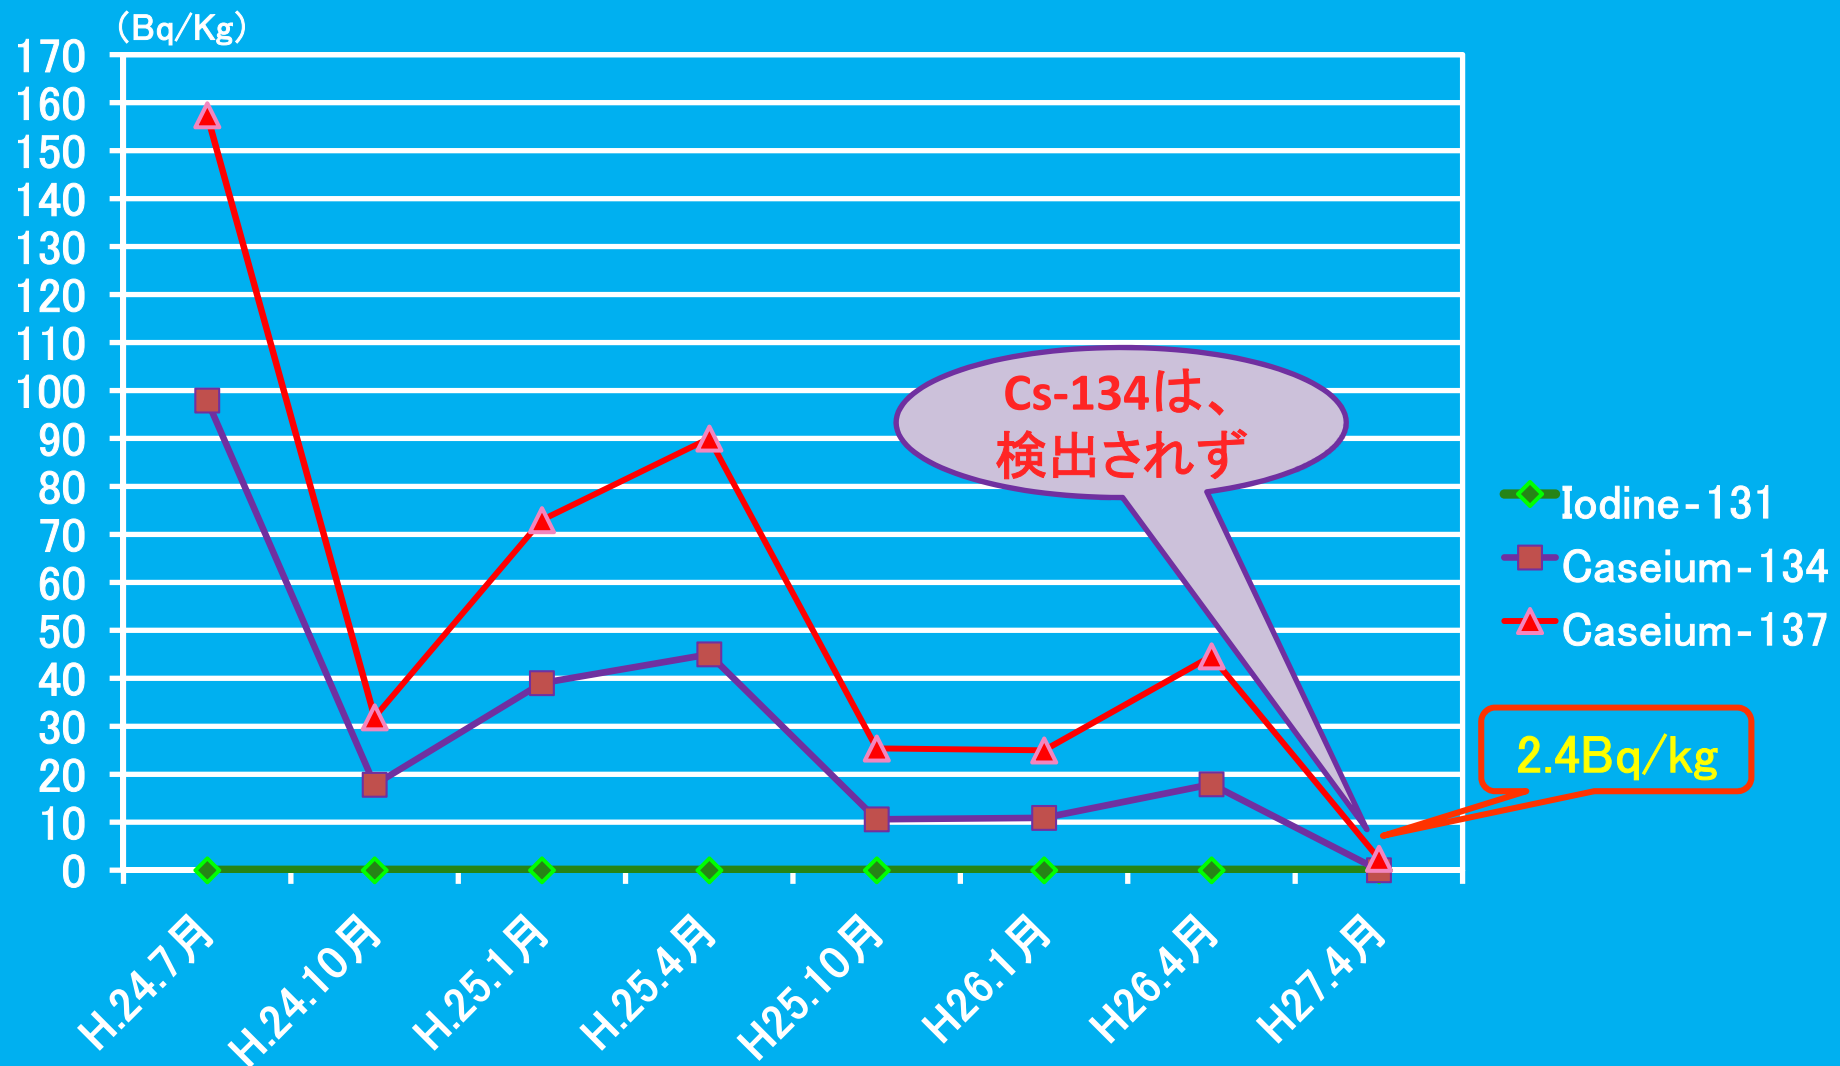
# 水処理装置内消耗品放射能測定結果 (1次プレフィルタ 検出限界値: 1 Bq/kg)

| 旧RO装置 | Iodine-131 | Caesium-134 | Caesium-137 |
| H.24.3月 | 0 | 1104.0 | 1530.0 |
